Proyecto “Diagnóstico del estado de vulnerabilidad de tres comunidades ribereñas de los ríos Coca y Napo frente a la erosión regresiva en la parte alta del río Coca”

Análisis del Proceso Erosivo Ocasionado por la Desaparición de la Cascada de San Rafael – Río Coca: Origen – Impactos

PRODUCTO 1

Quito, junio de 2022

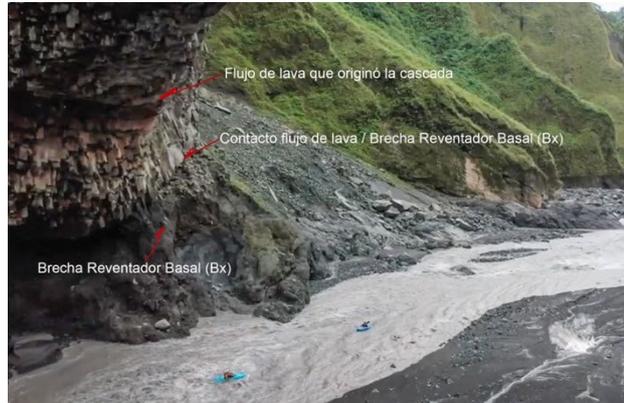
El proceso de desaparición de la cascada se inició desde el mismo momento que está se activó, una vez que la aguas del río Coca superaron el dique que formó el flujo de lava al depositarse en el paleo valle. Este flujo discurrió sobre las brechas del Complejo Volcánico Basal (Foto No. 3), así como sobre la avalancha (AVL2). Estos materiales, en especial los de la avalancha, situados en la base del flujo, fueron erosionándose; como también se erosionaba el frente del flujo de lava, el mismo que fue retrocediendo. La erosión de la AVL2 dejó como evidencia la cueva que se observaba en la base de las cascada (Fotos No. 19 – 26 y 28), este proceso erosivo fue dinamizado por las aguas subterráneas, en especial las que percolaban por el contacto entre los materiales (avalanchas, sedimentos, depósitos aluviales, lahares, brechas) contenidos por el dique que formó el flujo de lava (Ilustración No. 2).

Foto 3: Flujo de lava que formó la cascada de San Rafael asentada sobre brechas del Reventador Basal (Foto tomada de video Boofsessions).

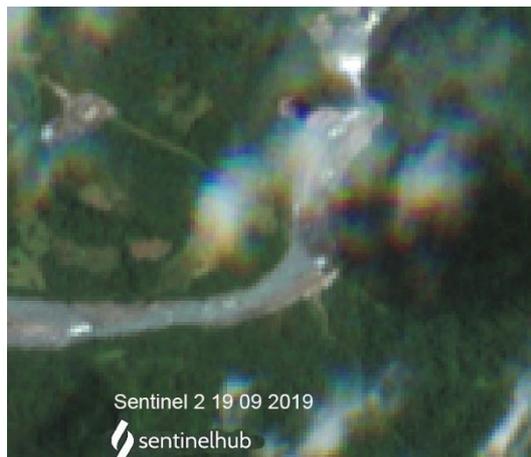
Imagen 8: Sentinel 2 19 09 2019. Sumidero

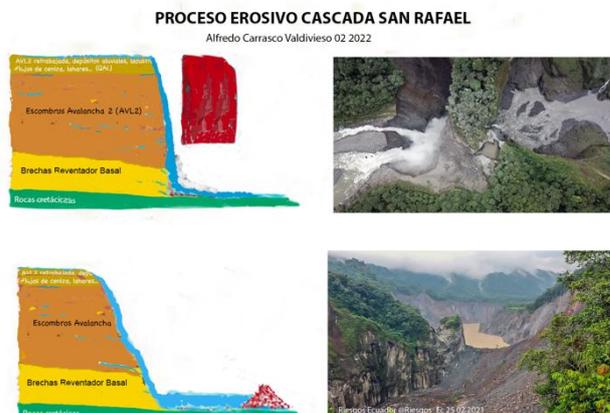
La evidencia muestra que el evento no fue repentino, como tampoco inesperado. Imágenes satelitales muestran que entre desde el 2018 ya existía un comportamiento diferenciado en la margen izquierda, aguas arriba de la cascada, que se evidencia en septiembre de ese año con un sumidero de más de 60 metros de diámetro en ese sector, en el contacto del arco de lava. Un socavón de este tipo se da cuando el agua abre paso debajo de la superficie, se infiltra, llevándose poco a poco el material allí depositado y generando el hundimiento. Estas

Ilustración 3: Proceso Erosivo – Desaparición de la Cascada y el Arco.

infiltraciones, sin duda, se magnificaron con la continua pérdida de material en la base de lo que sería el sumidero, el proceso culminaría el 2 de febrero, cuando el terreno cedió por completo desviando el cauce del río. Se pudiese interpretar que no se estudió apropiadamente el área como tampoco se realizó el debido seguimiento una vez que desapareció la cascada para evaluar las consecuencias que de este procesos se derivarían.

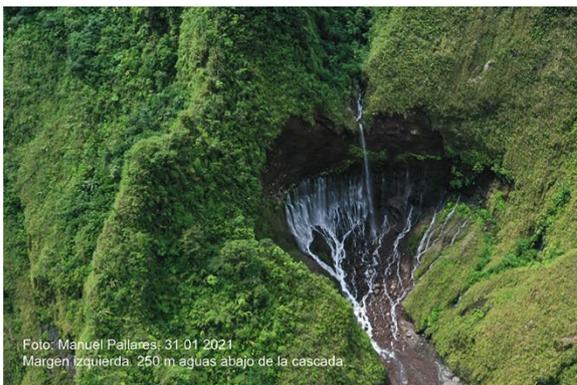
Foto 5: Margen izquierda del río Coca, a unos 250m aguas debajo de la cascada. Vertientes que surgen en el contacto de materiales volcánicos / coluviales / aluviales y la formación Misahuallí?. (Foto Manuel Pallares 31 01 2021).

manantial 250m aguas abajo de la cascada, margen izquierda). El volumen de agua subterránea que se moviliza en la zona es importante, el que es alimentado por la infiltración que se produce, principalmente, en esta caso, en las pendientes del complejo volcánico el Reventador, como también de la infiltración que se ocasiona por la carga hídrica del río y el mantenimiento del equilibrio hídrico subterráneo. Estas aguas o se emplazaban en acuíferos o surgía a superficie, como se muestra en la foto, en este caso en el contacto entre materiales volcánicos y rocas de la formación Misahuallí. Vertientes similares a la que se observa en la fotografía estaban presentes en la cueva, al pie de la cascada.

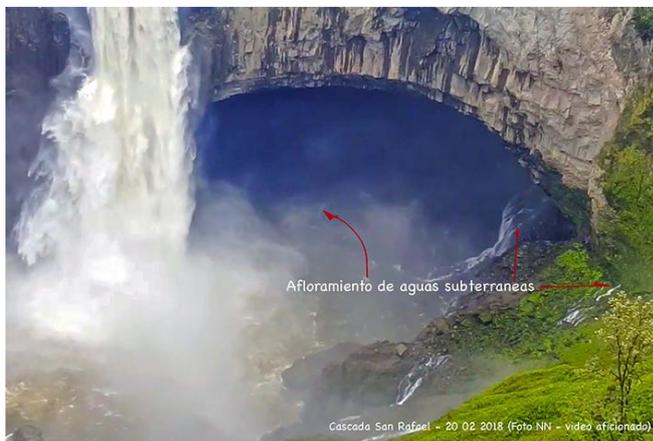
Las aguas subterráneas jugaron un papel importante en el proceso erosivo, ya que contribuyeron a acelerar la erosión de los materiales (brecha, avalancha) sobre los que se asentaba el flujo de lava. Es importante tener presente que la penetración del agua en la tierra, sea ya a través de la porosidad de los materiales o por las grietas de las rocas, favorece procesos erosivos (p.e. cuevas kársticas); en la medida que la erosión por la acción de las aguas subterráneas continua, el techo de una caverna puede colapsar o derrumbar, cuando aquello acontece, con frecuencia se evidencia en superficie un sumidero o depresión. Conviene señalar que los sumideros, no necesariamente asociados con sistemas kársticos, también se los observa en ambientes volcánicos: p.e. Los Gemelos, isla Santa Cruz, Galápagos, resultado del colapso del techo de una cámara magmática, estos procesos son conocidos como pseudokársticos.

Foto 6: Cueva al pie de la Cascada de San Rafael. Nótese la presencia de afloramientos de agua subterránea (vertientes), además la profundidad de la cueva (Foto tomada de un video aficionado del 20 02 2018).

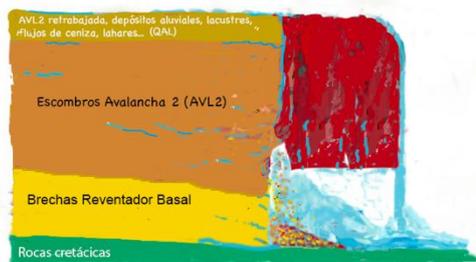
5.- Aguas que percolan por el contacto entre flujo de lava y depósitos (QAL, AVL2) erosionan verticalmente los depósitos iniciando la formación del sumidero (proceso pseudokárstico).

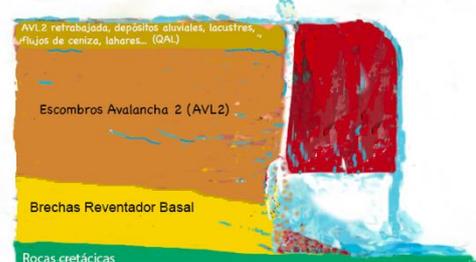
6.- El sumidero se evidencia en superficie. Foto de Patricio Ramón de 13 09 2019 muestra que agua vaporizada es arrastrada por el efecto chimenea del sumidero.

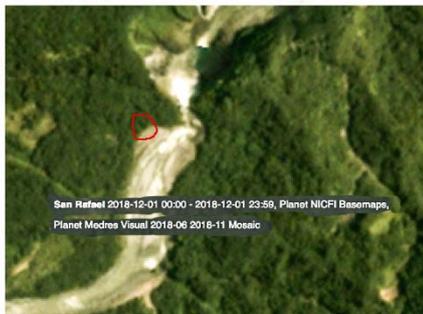
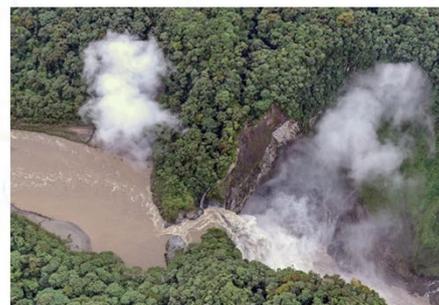
Ilustración 4: Inicio de sumidero por acción pseudokárstica (5). Sumidero se forma a lo largo del contacto del flujo con materiales QAL y AVL 2.

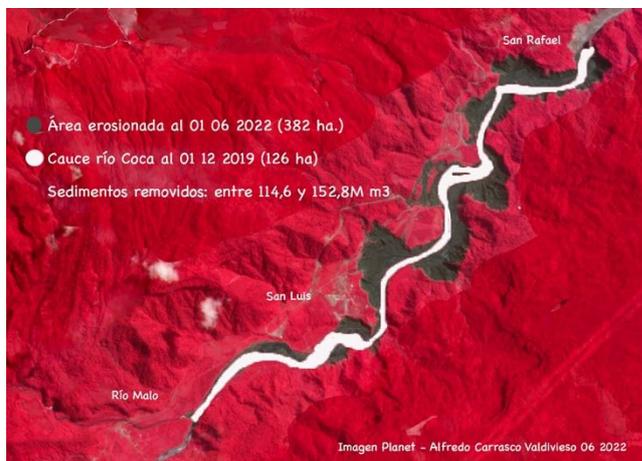
Imagen 11: Planet. Sobre posición de imágenes que ilustran la magnitud del proceso erosivo aguas arriba de lo que fue la cascada (esquina superior derecha) y la confluencia del río Malo en el Coca. En blanco el cauce del río Coca en al 01 diciembre del 2019 (aprox. 126 ha.), en oscuro el área erosionada al 01 junio del 2022 (aprox. 382 ha.).

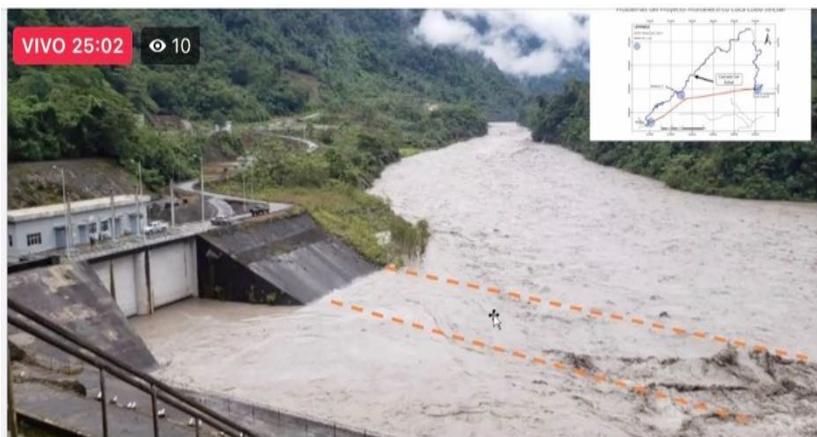
Foto 7: Caudal río Coca (6.000 m3/s) supera barrera de entre 6m - 8m de alto del canal de restitución que canaliza las aguas turbinadas del PHCCS. Se estima que el espesor de sedimentos depositados en este tramo del río supera los 3m. Fuente foto: Ponencia de Jorge Sevilla).

presente una crecida del río existiría la posibilidad de que la sedimentación afecte la normal descarga de la central, y, en caso de que fallen las compuertas que controlan la salida o ingreso de aguas pudiese, eventualmente, inundarse la casa de máquinas ya que los niveles del río quedan por encima del nivel de descarga de la casa de máquinas (Foto No. 7). Esta observación es importante desde dos puntos de vista: 1) los sedimentos que se han depositado en este tramo superarían los 3m de espesor y, 2) que la casa de máquinas está en riesgo. Estas observaciones, como se ha señalado de manera recurrente en otros temas, fue oportunamente expresadas por profesionales, entre ellos el ingeniero Jorge Sevilla.

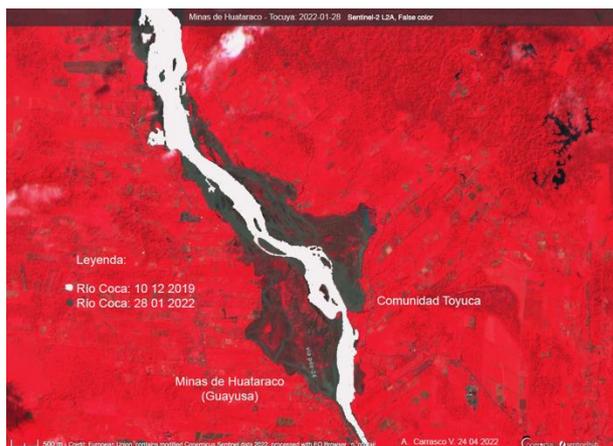
En la Imagen 14 se observa el comportamiento del río en el sector de Las Minas de Huataraco (margen derecha) en la parroquia San José de Guayusa y Comunidad de Toyuca (margen izquierda) parroquia San Sebastián de Coca. En la Imagen 13, en blanco, corresponde al cauce del río Coca el 10 12 2019, unos dos meses antes de la desaparición de la cascada de San Rafael, mientras que la segunda es del 28 01 2022. El comportamiento del río sufrió un cambio radical. Debido al transporte y acumulación de sedimentos en los cauces prevalecientes en el 2019, las aguas activaron antiguos cauces irrumpiendo amplias áreas que forman parte de las llanuras de inundación, así como erosionando las orillas. Toyuca y las Minas de Huataraco están fuertemente afectadas. Es menester tener presente que las lluvias contribuyeron a que se acentúe el impacto por el aumento de los caudales durante la temporada de lluvias.

Imagen 14: Imágenes Sentinel IR. Comportamiento del río Coca en el sector de Minas de Huataraco (margen derecha) y Toyuca (margen izquierda). En blanco el cauce del río al 10 12 2019; en gris el comportamiento al 28 01 2022

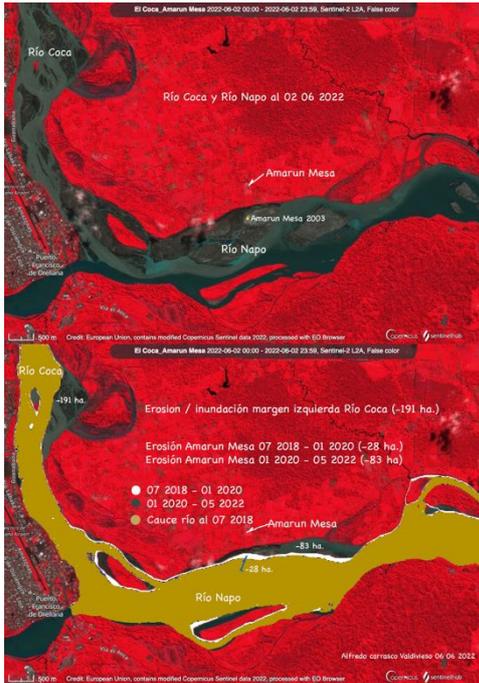
Imagen 16: Imágenes Sentinel FC. Amarun Mesa sobre puestas: 28 07 2018 (amarillo) 04 01 2020 (blanco) y 02 06 2022 (gris oscuro). Resalta erosión en especial en margen izquierda ríos Napo y Coca.

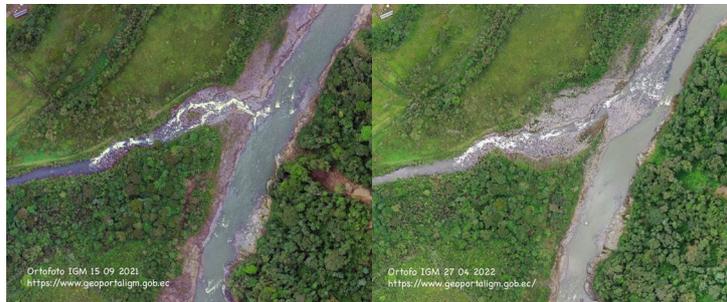
Los ríos Malo y Loco están expuestos a que acontezca un procesos similar a lo anteriormente descrito. En el caso del río Malo, la erosión del cauce es ya evidente. La serie de imágenes ilustran el proceso. La Imagen 19, que corresponde a Google Earth, se la toma como referencia para contrastar con las imágenes obtenidas de las ortofotos del IGM del 15 09 2021 y del 27 04 2022 (Imagen 18). En ocho meses la erosión, aguas arriba del Malo ha ampliado la desembocadura en el río Coca, ha ensanchado el cauce y ya ha recorrido unos 200m aguas arriba. Si bien la erosión no tiene la magnitud de lo que se observa aguas abajo del río Coca o de los afluentes como el Montana o el Piedras Finas.

Imagen 18: Confluencia del Río Malo con el R. Coca: comparación de imágenes obtenidas de ortofotos del IGM (15 09 2021 - 27 04 2022).

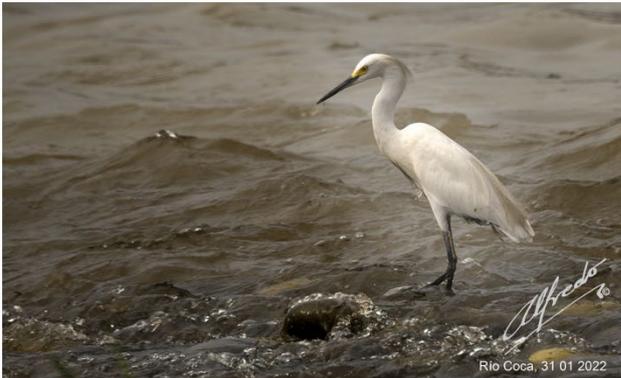
Foto 9: Garza Blanca (*Ardea alba*) afectada por el derrame de crudo del 28 enero del 2022. Río Coca sector Guayusa.

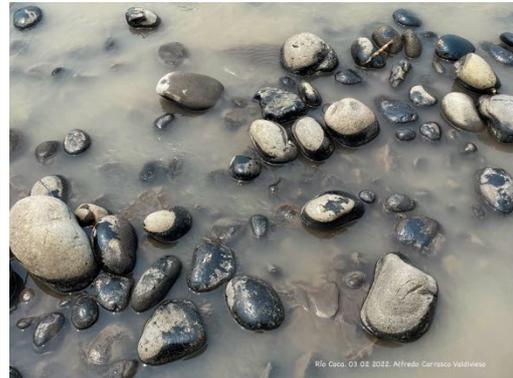
Foto 9: Crudo en las orillas del Río Coca.

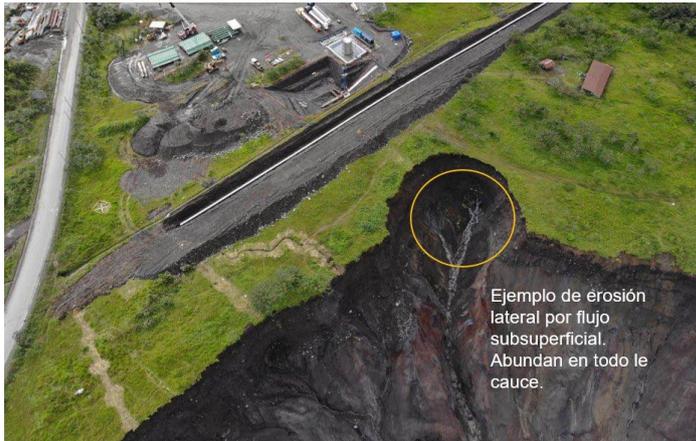
Ejemplo de erosión lateral por flujo subsuperficial. Abundan en todo el cauce.

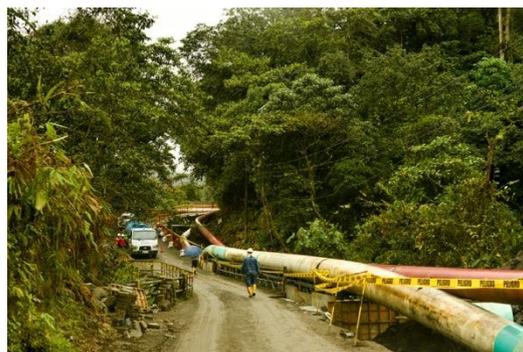
Foto 12: Variante de los oleoductos (SOTE - OCP) al ingreso a lo que fue la cascada de San Rafael (Foto: Alfredo Carrasco Valdivieso 06 2020).

Es importante tener presente que los derrumbes / deslizamientos, consecuencia del proceso erosivo, de continuar la tendencia actual, pueden provocar roturas de la tubería en cualquier momento, similares a los que ya aconteció en abril del 2020 o diciembre 2021, ya que existen numerosos avances erosivos, longitudinales y laterales, a lo largo de los más de 12 km de erosión, aguas arriba, con respecto al sitio de la antigua Cascada de San Rafael.

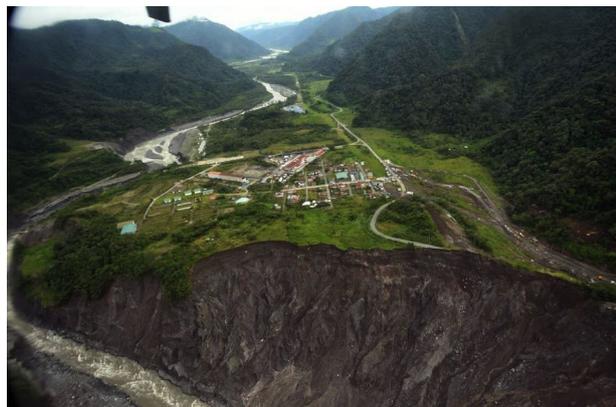
Foto 13: Poblado de San Luis, a la izquierda el río Coca, a la derecha E45 colapsada. (Foto: Alfredo Cárdenas, El Universo 27-05-2021).

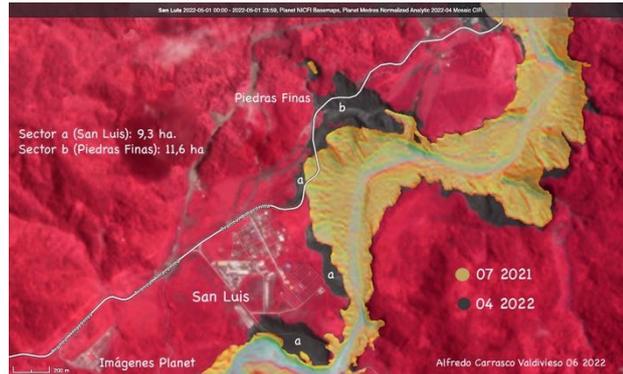
Imagen 20: San Luis / Piedras Finas _ Río Coca. Avance del proceso erosivo entre julio 2021 y abril 2022.

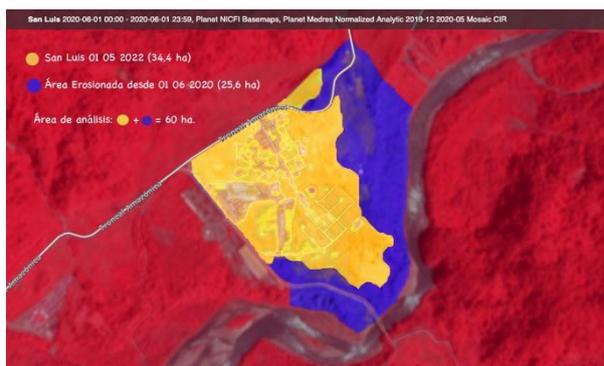
Imagen 21: Área de análisis de San Luis: 60 ha. En 23 meses se redujo a 34.4 ha.

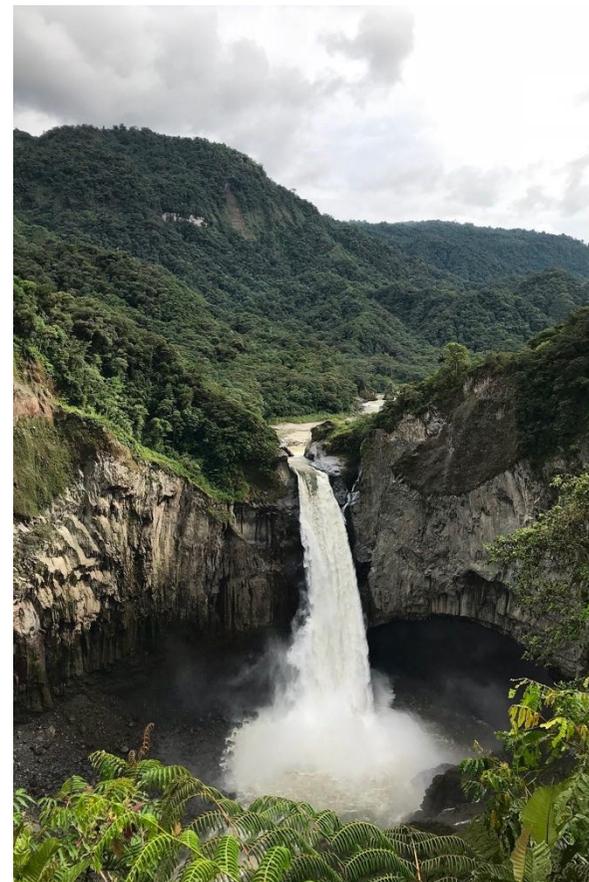
Foto 27: Patricio Ramón (13 11 2019): La "nube" que se observa corresponde a que el agujero que se formó (sumidero) está actuando como chimenea, arrastrando el vapor de agua que se produce por la caída de la cascada evidencia de que ya existía una conexión con la cueva de la base de la cascada.

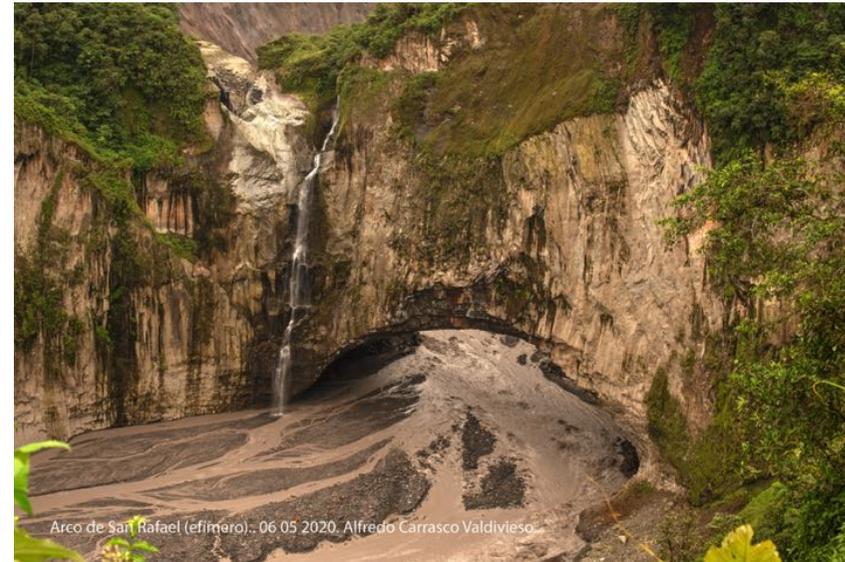
Foto 31: Riesgos Ecuador @Riesgos_Ec (15 02 2021): colapso del arco.
