Proyecto “Diagnóstico del estado de vulnerabilidad de tres comunidades ribereñas de los ríos Coca y Napo frente a la erosión regresiva en la parte alta del río Coca”

Análisis del Proceso Erosivo Ocasionado por la Desaparición de la Cascada de San Rafael – Río Coca: Origen – Impactos

PRODUCTO 1

Quito, junio de 2022

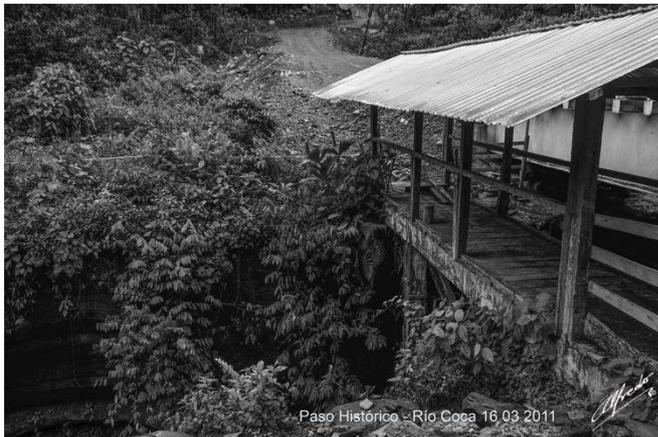
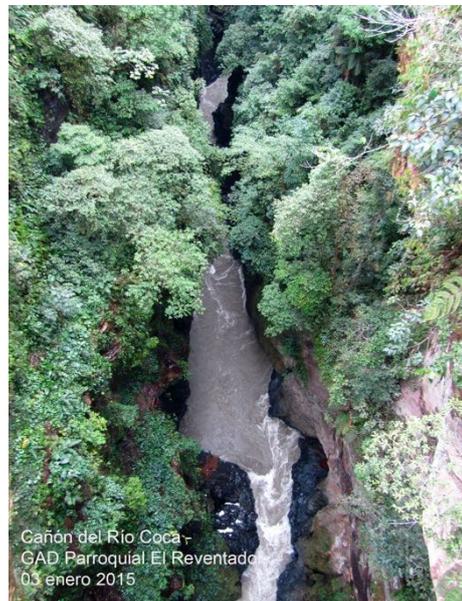
Foto 1: Paso Histórico sobre el Río Coca, cruza una garganta de no más de 6m de ancho (foto izquierda). El Río Coca se encañona, el cauce no tiene más de 25m de ancho en el fondo (foto derecha).

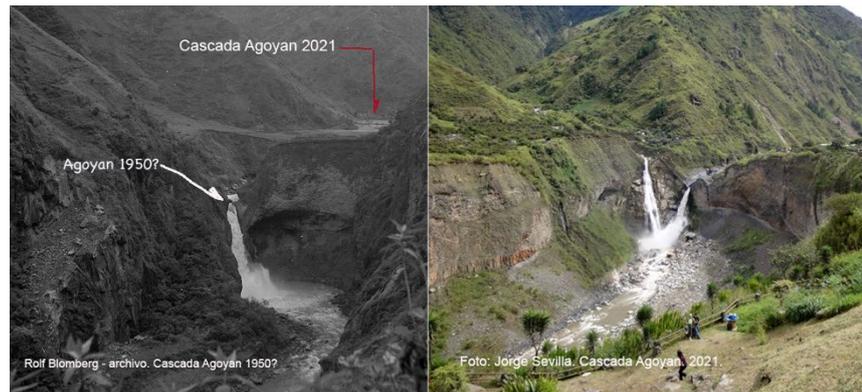
Foto 2: Cascada Agoyán 1950? (Foto: Rolf Blomberg) y en el 2021 (Foto: Jorge Sevilla), evidencia la magnitud del proceso erosivo de la misma en 70 años.

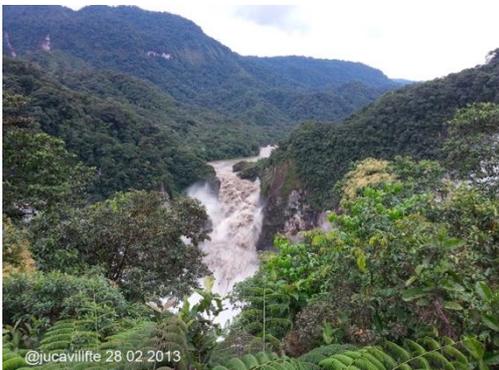
Foto 4: Caudal del río Coca en la cascada de San Rafael. Los caudales habrían superado los 5.000m³. (Foto: @jucavillfte, 12 04 2020).

10m y 15m; este retroceso habría acontecido en mayo del 2015 (Tw: @jucavillfte, 12 04 2020). Sin duda que los volúmenes de agua que transporta el río habrían jugado un papel determinante en el retroceso. En febrero del 2013 se observaron caudales de hasta 5.000 m³/s (Tw: @jucavillfte, 12 04 2020) que desbordaron la cascada (Foto No. 4).

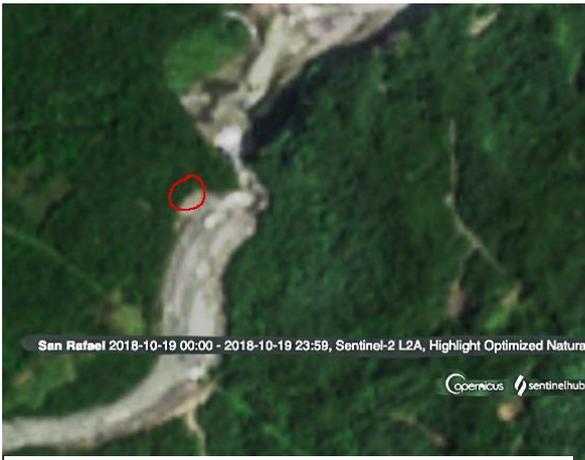
Imagen 1: Sentinel-2 19 10 2018. Incipiente depresión en la cobertura vegetal.

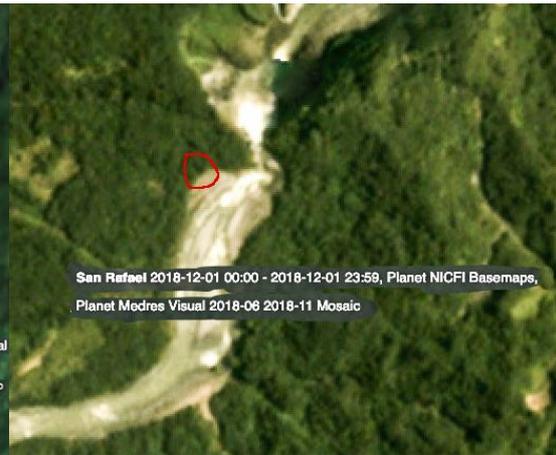
una ligera depresión – ver círculo rojo- en la vegetación, la que es más evidente en la Imagen 2 (Tabla 1) del 01 de diciembre de ese año. Estas depresiones ocurren en el sitio en el que posteriormente se visibilizaría el sumidero que dio origen a la desaparición de la cascada. En la Imagen 3 de Planet del 15 de febrero del 2019 (Tabla 1), la depresión es más evidente. En la del 27 de mayo del 2019 -en el círculo blanco – la depresión tiene una configuración circular que tiene un diámetro aproximado de 6 m (Imagen 4). En la Imagen 5, del 25 de junio del 2019, y en la del 3 de julio de ese año (Imagen 6) la depresión está más acentuada. El 18 de agosto del 2019 (Imagen 7) la configuración del sumidero es más evidente, el que ya alcanza unos 10 m de diámetro (aprox.). Esos incipientes hundimientos o presencia de un sumidero en formación, que se enmascaran en la vegetación, en realidad son evidencia de que el proceso de desaparición de la cascada se originó en la base de la misma. La cueva (Anexo 1: Foto No. 26) se fue profundizando con la ayuda de las aguas subterráneas que actuaban como un importante agente erosivo de los materiales que rellenaban el valle aguas arriba del flujo de lava y sobre alguno de los cuales (BRB y AVL2) se depositó el flujo de lava.

Imagen 2: Planet NICFI (mosaico) 01 12 2018. Incipiente depresión en la cobertura vegetal.

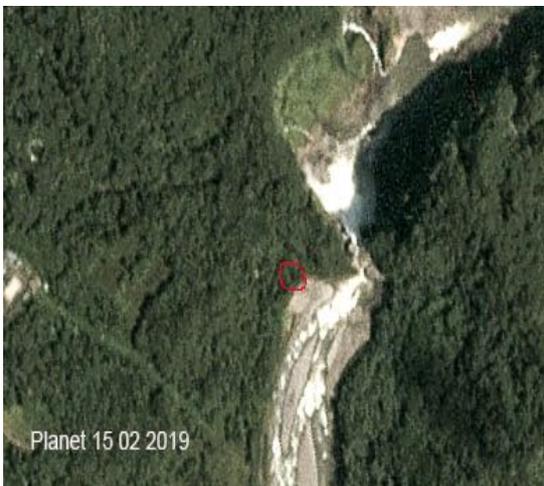
Imagen 3: Planet 15 02 2019 depresión en cobertura vegetal (círculo rojo).

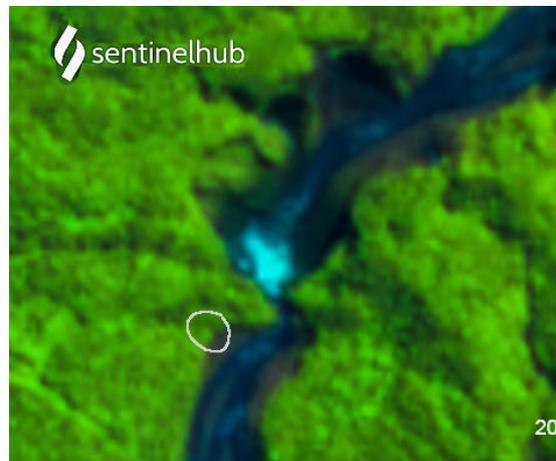
Imagen 4: Sentinel 27 05 2019, depresión en cobertura vegetal (círculo blanco)

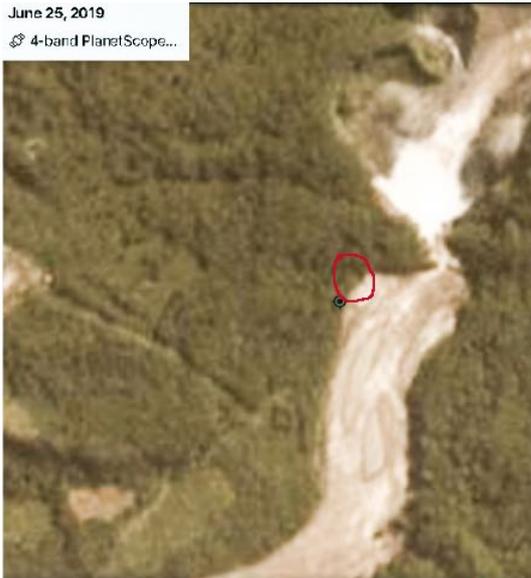
Imagen 5: Sentinel 25 06 2019, depresión en cobertura vegetal (círculo rojo)

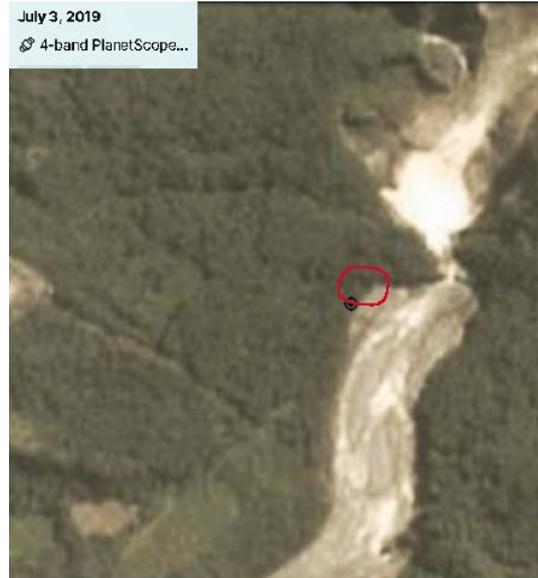
Imagen 6: Sentinel 03 07 2019, depresión en cobertura vegetal (círculo rojo)

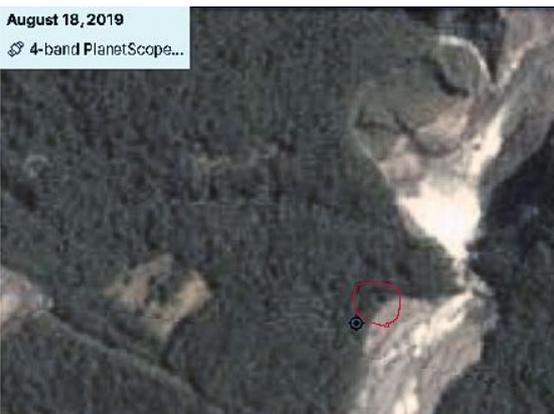
Imagen 7: Imagen Planet 19 08 2019, depresión en la cobertura vegetal (círculo rojo).

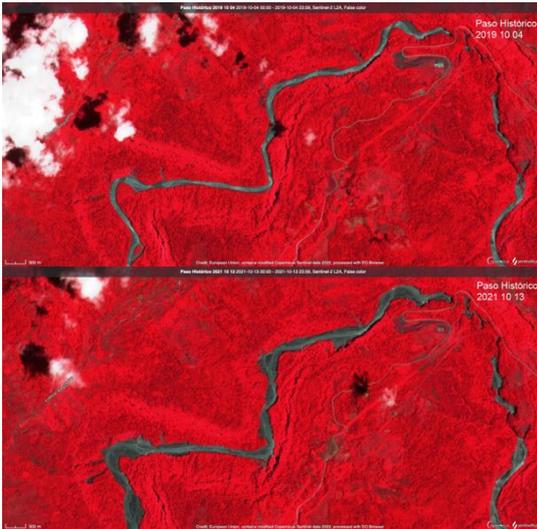
Imagen 12: Sentinel IR 2 imágenes que comparan el comportamiento del río Coca en el 04 10 2019 con el del 13 10 2021 en el tramo que corresponde a unos 12 km aguas arriba del Paso Histórico y unos 4.0 km aguas abajo del Paso.

El volumen de materiales transportados ha generado profundos cambios en el curso bajo del río Coca. En la Imagen 12 se puede observar los efectos causados aguas debajo de lo que fue la cascada, evidencia de ampliación del cauce y acumulación de sedimentos en el lecho del río dejando amplias orillas / terrazas, además generando procesos erosivos en las márgenes. La acumulación de sedimentos entre lo que fue la cascada y el Paso Histórico (aprox. 22 Km), modificó el lecho y curso del río. El cauce del río, en este tramo, tenía un ancho promedio de unos 130 m, actualmente está en el orden de los 250 m en promedio, observándose en algunos sectores anchos de hasta 450m. El cauce, en este segmento, se habría elevado entre 10m y 12m (estimaciones gruesas), con ello se han formado terrazas y ampliado orillas; la alteración del cauce ha ocasionado varios deslizamientos, en especial en la margen izquierda; en este sector se estima que el río ocupa una superficie de 540 ha.

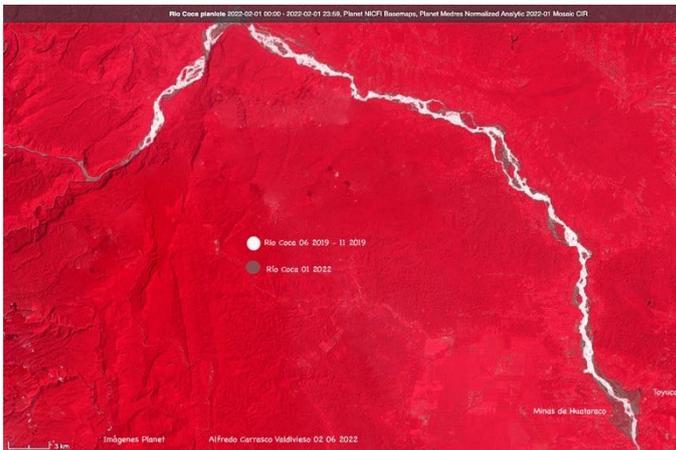
Imagen 13: Curso del río Coca en planicie amazónica. 2019 (blanco) 01 2022 (café pardo).

Debido a la carga de sedimentos que movilizó el río Coca en la planicie amazónica (aproximadamente unos 36 millones de metros cúbicos), varios sectores de esta planicie aluvial que influencia el río exhiben notables cambios, en algunos lugares el río, en especial en el Coca, ha retomado antiguos cauces (Imagen 13)-sobre posición de imágenes Planet del 06/11 2019 sobre imagen del 01 2022-.

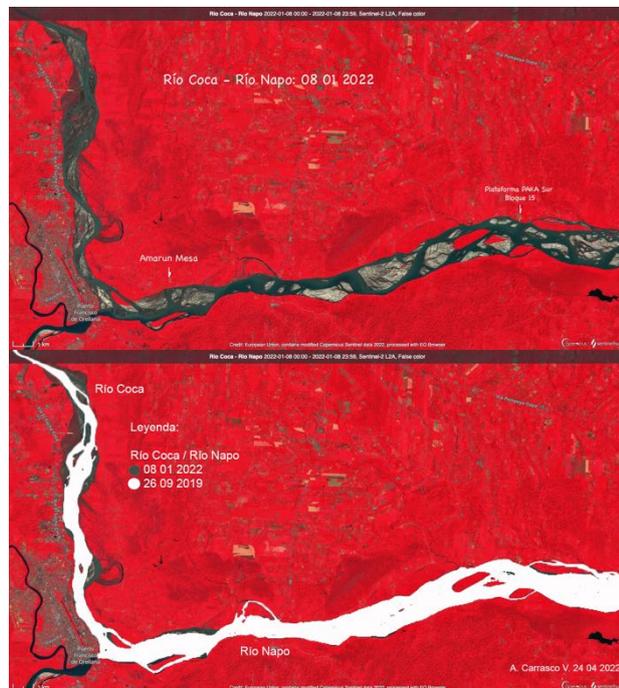
En este segmento (Río Coca), los mayores impactos se observan en las orillas de del poblado del Coca, se estima que, en esta localidad de 45 000 habitantes, ubicada entre los ríos Payamino y la confluencia del Napo y el Coca, según la municipalidad, la afectación por los sedimentos y la erosión supera los USD 140 millones. La dirección de Riesgos del Municipio de Coca informó que se han registrado problemas en barrios y comunidades del cantón. La carga de sedimentos que transporta el río está colmatando el lecho del río, el nivel fluvial va subiendo y la cota de agua, señalan, ha superado los niveles históricos, y con ello se está provocando erosión e inundaciones. Se han perdido terrenos, sembríos y viviendas, así como a impactado en la actividad pesquera. Según CELEC, la acumulación de sedimentos, en este tramo del río, alcanza un metro en el lecho del río.⁶⁴ En la Imagen 15, en el sector que corresponde al río Coca, en el período comprendido entre el 26 09 2019 y el 08 01 2022, en las dos márgenes se evidencia que el río ha erosionado las orillas o está recorriendo por antiguos cauces.

Imagen 15: Imágenes Sentinel FC. Tramo del Río Coca (Puente de San Sebastián del Coca – Desembocadura en el Río Napo / Desembocadura R.C. - R.N hasta Amarun Mesa. En blanco cauce de los ríos al 26 09 2019 – en gris el cauce de los ríos al 08 01 2022.

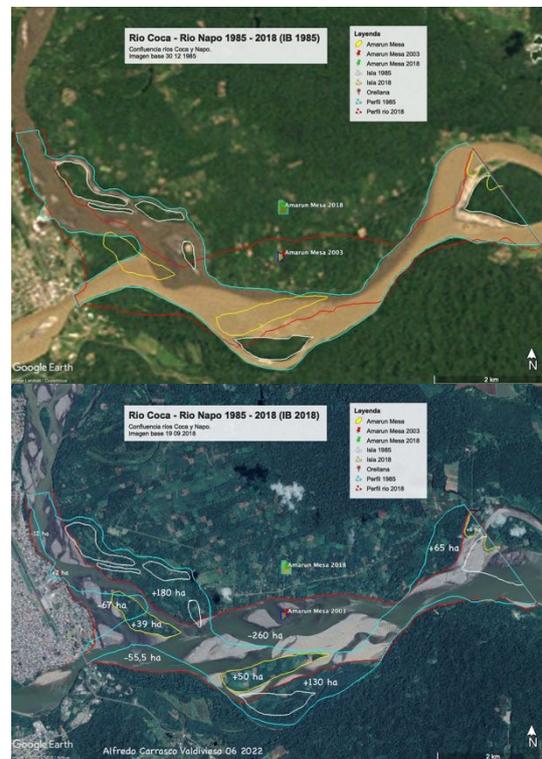
Imagen 17: Google Earth: Comportamiento de los ríos Coca y Napo (zona de confluencia) entre 1985 y 2018.

confluencia con el Napo, en 1985 está presente una zona cubierta de vegetación de aproximadamente 67 ha., esta no se observa en la imagen de 1969 como tampoco aparece en la del 2003.

Los dos ríos, en el lapso de 33 años (1985 – 2018), exhiben el comportamiento típico de los ríos en la planicie amazónica. Su curso varía en función de la carga de los sedimentos que transportan y, del volumen y energía del agua. En este sector de confluencia de los dos ríos (Coca – Napo), tanto la margen derecha como la izquierda han sufrido profundas modificaciones en ese lapso de tiempo. Los habitantes de la comunidad de Amarun Mesa en particular, ante esta dinámica, se vieron obligados a replegarse conforme las orillas fueron siendo erosionadas -en el 2003 la comunidad estuvo localizada a unos 830m al sur de la posición actual (Imagen 17)-, fenómeno erosivo que será permanente afectando, en consecuencia, la superficie habitable de la comuna que con el transcurrir de los años se volverá cada vez más pequeña.

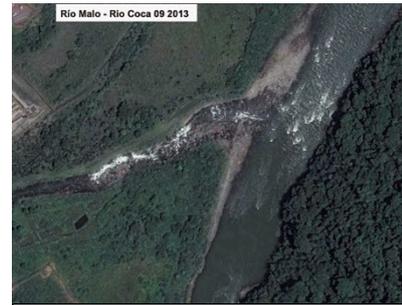
Los ríos Malo y Loco están expuestos a que acontezca un procesos similar a lo anteriormente descrito. En el caso del río Malo, la erosión del cauce es ya evidente. La serie de imágenes ilustran el proceso. La Imagen 19, que corresponde a Google Earth, se la toma como referencia para contrastar con las imágenes obtenidas de las ortofotos del IGM del 15 09 2021 y del 27 04 2022 (Imagen 18). En ocho meses la erosión, aguas arriba del Malo ha ampliado la desembocadura en el río Coca, ha ensanchado el cauce y ya ha recorrido unos 200m aguas arriba. Si bien la erosión no tiene la magnitud de lo que se observa aguas abajo del río Coca o de los afluentes como el Montana o el Piedras Finas.

Imagen 19: Foto de Google Earth (09 2013) de la confluencia del Río Malo en el Río Coca.

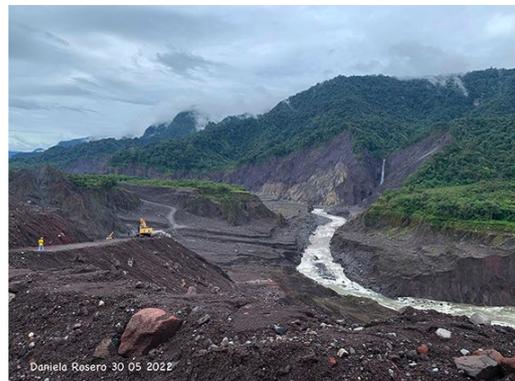
El proceso erosivo condujo a que se construyan siete variantes para los oleoductos y poliducto, no obstante las oportunas alertas expresadas por profesionales en cuanto a la necesidad de diseñar una nuevo trazado para los oleoductos. La E45 también sufrió los impactos por la erosión, actualmente no es factible transitar por esa ruta; los pobladores de El Reventador y San Luis, están construyendo, por su propia iniciativa, una variante vial en el sector de Piedras Finas para ello, ante la lenta respuesta de parte de las autoridades, los moradores se organizaron, recogieron recursos, realizaron mingas, además de contrataron maquinaria para tener conectividad, el valor invertido supera los US\$ 90 000; el MTOP, de su parte, expresaron no pueden ejecutar trabajos en la vía construida por iniciativa de los pobladores, ya que *“el trazado es peligroso y está expuesto a deslizamientos de tierra”*⁷¹. Entendiendo la urgencia de tener conectividad, él área por el tipo de material sobre el que se está construyendo esta vía alterna, es fácilmente erosionable constituyéndose en una zona muy inestable. Los pobladores están cobrando US\$ 10 dólares como peaje por cada vehículo que la utiliza.

Foto 10: Vía alterna construida por los pobladores de San Luis y El Reventador en el sector de Piedras Finas

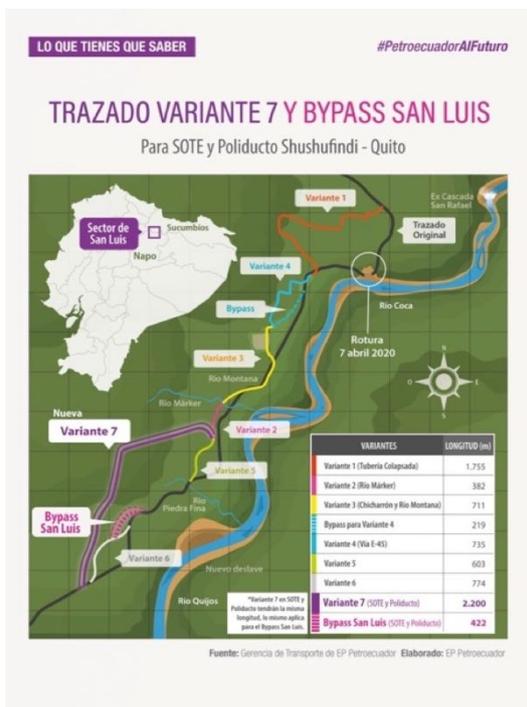
Ilustración 5: Variantes (7) realizadas por Petroecuador en el 2021. Fuente: Gerencia Petroecuador.

Es importante tener presente que los derrumbes / deslizamientos, consecuencia del proceso erosivo, de continuar la tendencia actual, pueden provocar roturas de la tubería en cualquier momento, similares a los que ya aconteció en abril del 2020 o diciembre 2021, ya que existen numerosos avances erosivos, longitudinales y laterales, a lo largo de los más de 12 km de erosión, aguas arriba, con respecto al sitio de la antigua Cascada de San Rafael.

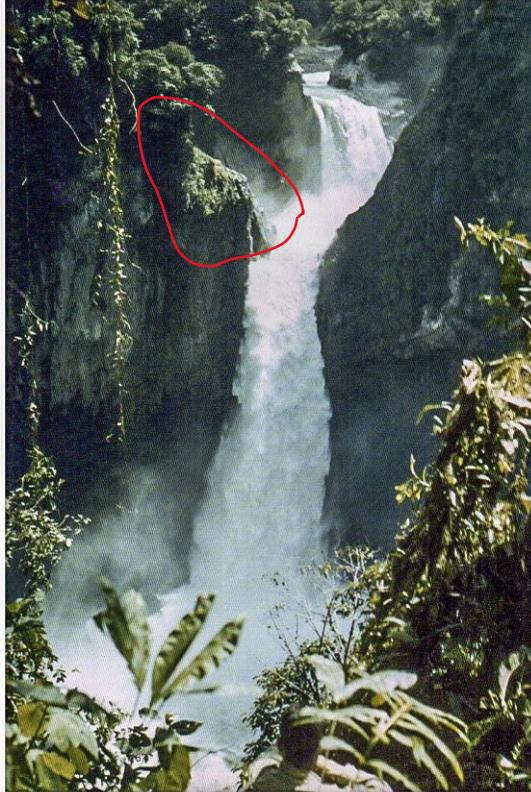
Foto 14: Heinrich Goldschmid (1944).

Foto: Heinrich Goldschmid. La caída del Coca. 1944.

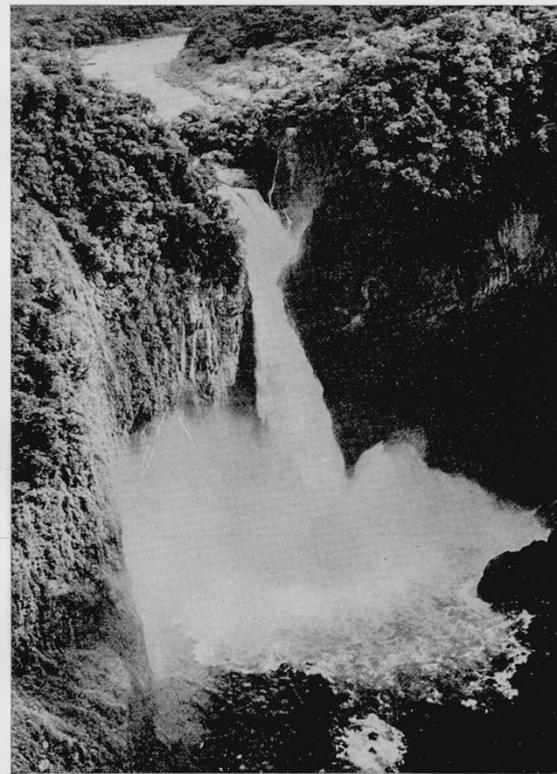
Foto 15: Paul Schauenberg (1968)

FIG. 4. — Vue aérienne de la Chute de Goldschmid, sur le Rio Coca, Equateur. Hauteur totale de la chute: 120-150 m. (photo: P. Schauenberg).

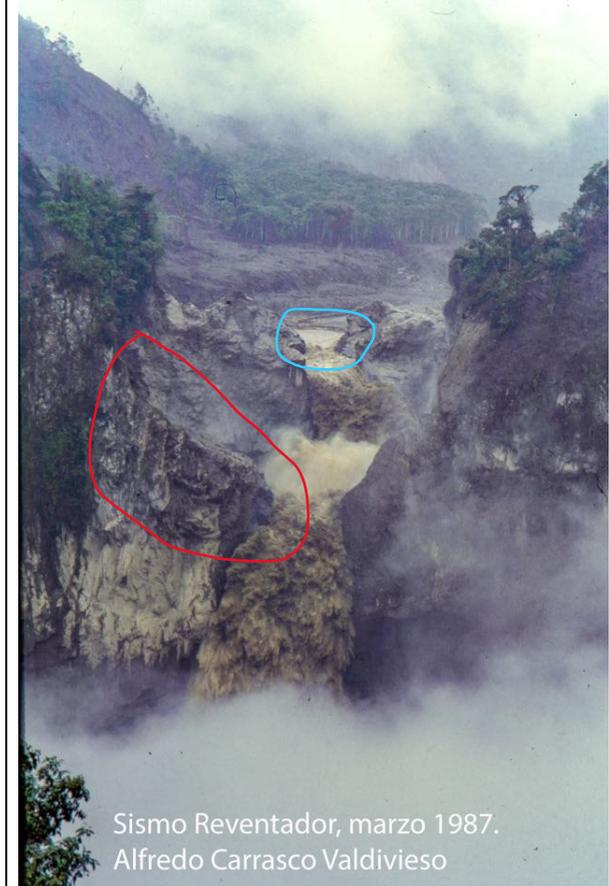
Foto 18: Alfredo Carrasco Valdivieso (marzo 1987).

Sismo Reventador, marzo 1987.
Alfredo Carrasco Valdivieso

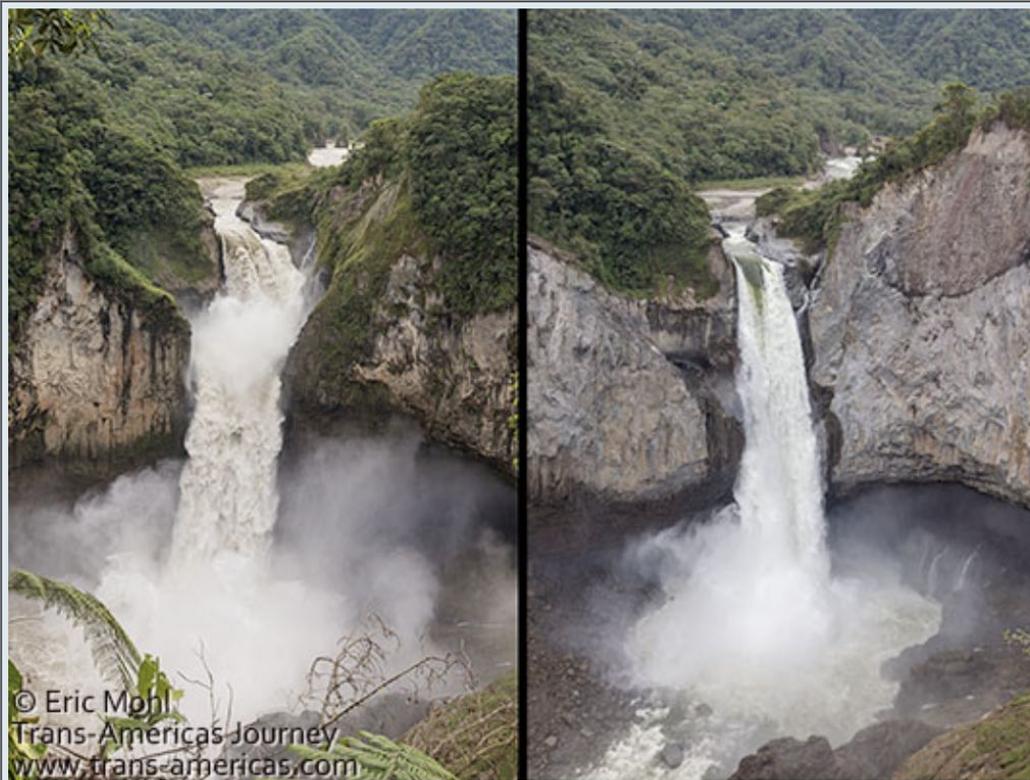
Foto 25: Eric Mohl (San Rafael Febrero 2014 – Septiembre 2015)

San Rafael Waterfall in February 2014 (left) and the same view in September 2015 (right).

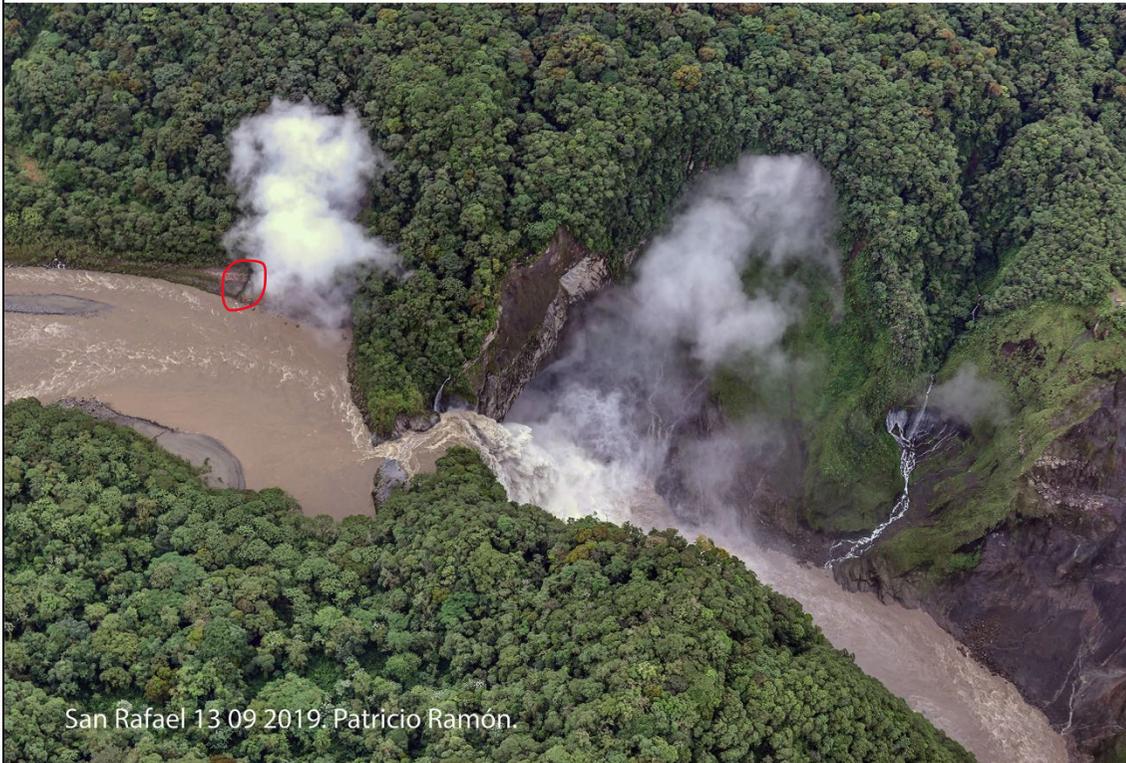
Foto 27: Patricio Ramón (13 11 2019): La "nube" que se observa corresponde a que el agujero que se formó (sumidero) está actuando como chimenea, arrastrando el vapor de agua que se produce por la caída de la cascada evidencia de que ya existía una conexión con la cueva de la base de la cascada.

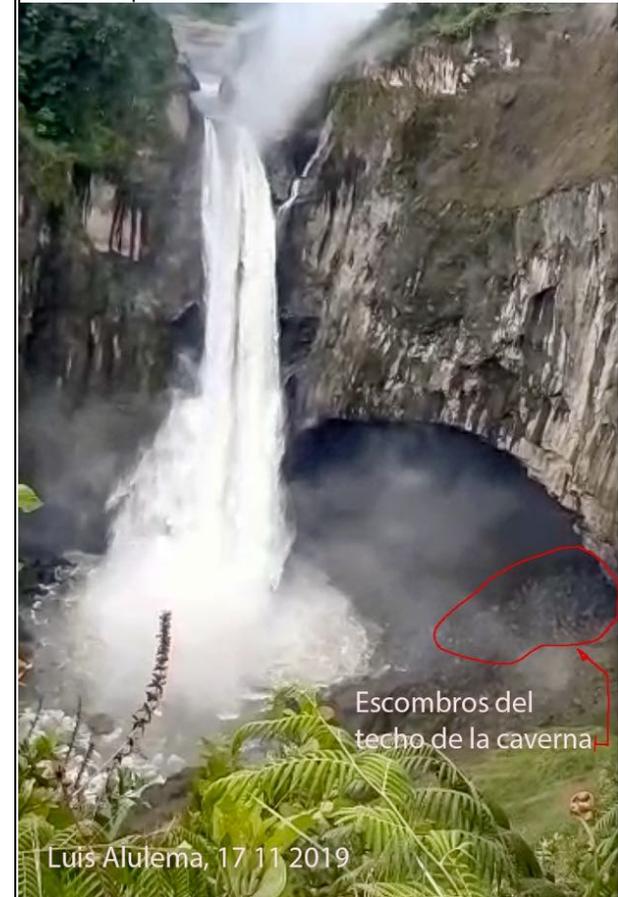
Foto 28: Luis Alulema (17 11 2019): En el costado inferior derecho de la cueva, se observa material desprendido del techo.

Escombros del
techo de la caverna

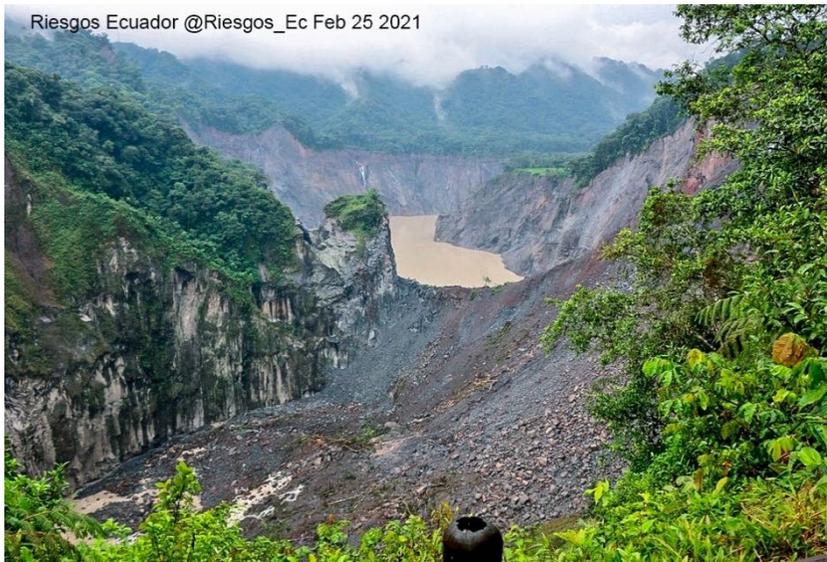
Foto 31: Riesgos Ecuador @Riesgos_Ec (15 02 2021): colapso del arco.
